## PROTECTION BELZONA EPROUVEE CONTRE LA CAVITATION DES TURBINES FRANCIS

Centrale hydroélectrique, Slovaquie

Pales d'une turbine Francis

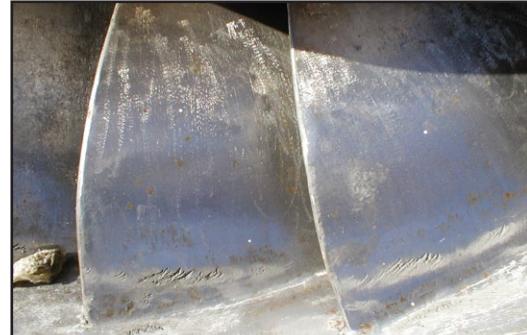
La cavitation a entraîné l'érosion du métal et la perte de rendement de la turbine. Belzona 1311 et Belzona 1341 ont été appliqués en 2004, mais cette turbine a souffert davantage de dommages de cavitation, le système a donc été amélioré en appliquant Belzona 2141.

1. Dommage de cavitation sur les pales de la turbine.
2. Belzona 1341 présentant des dommages de cavitation.
3. Belzona 2141 a été appliqué sur les pales.
4. Après 2 ans de fonctionnement, l'inspection du Belzona 2141 ne montre aucun dommage de cavitation.

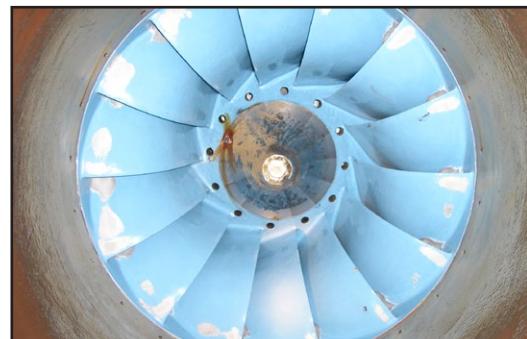
2.

L'inspection du revêtement de Belzona 1311 en 2006 a montré des dommages de cavitation. Il a donc fallu appliquer du Belzona 2141. Une autre inspection, deux ans plus tard n'a présenté aucun signe de dommages sur les pales de la turbine.
