**BELZONA REPARÉ UNE TURBINE HYDROÉLECTRIQUE****Localisation du client**

Centrale hydroélectrique, France

Turbine Francis

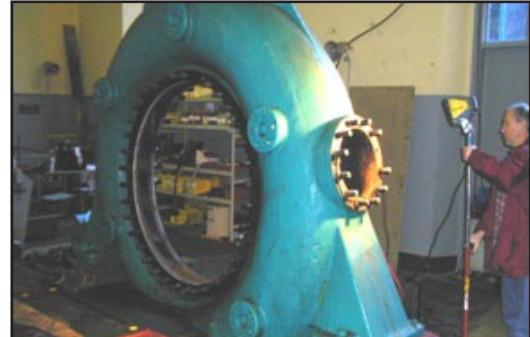
1. La turbine Francis.
2. L'intérieur de la turbine.
3. Vue de l'étendue des dommages.
4. Application terminée.

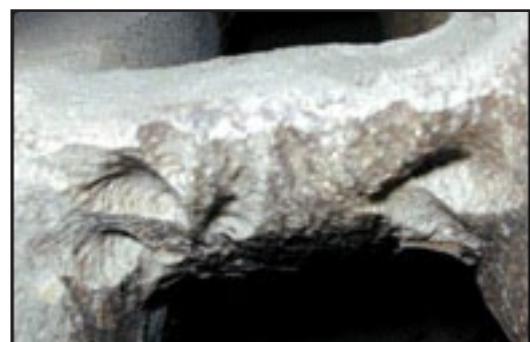
3.

Des problèmes d'érosion, de corrosion et de cavitation au niveau des pré-directrices et du manteau de la turbine avaient entraîné des vibrations au sein de celle-ci ainsi qu'une perte de rendement.

L'application a été réalisée selon les Procédures Belzona CEP-8 et CEP-10.
