Cas Pratique en Action

BELZONA STABILISE DES CANALISATIONS DE GAZ SUR DES PONTS

Société de transmission de gaz, Slovaquie

Ponts qui soutiennent des canalisations de gaz au-dessus d'une voie d'eau.

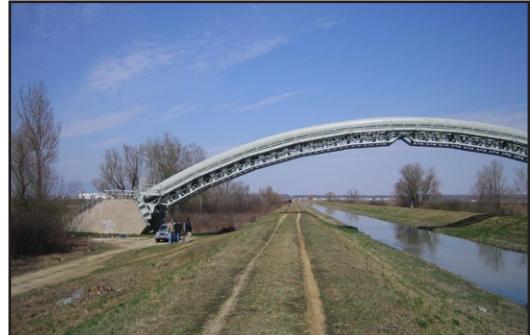
1. Vue générale du pont à canalisation.
2. Préparation / mesure de la position des supports.
3. Collage des plaques d'usure en utilisant Belzona 1111.
4. Supports glissants en place.
