Cas Pratique en Action

BELZONA 1591 PROTEGE DES ECHANGEURS THERMIQUES

Raffinerie de pétrole, Oman

Janvier 1999

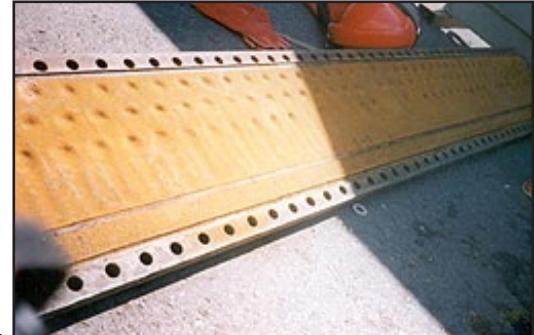
1.

Problème sévère d'érosion-corrosion sur la plaque tubulaire et le couvercle, causé par le mélange chaud d'hydrocarbures.

Description des photographies
