BELZONA RESTAURE UN PUISARD PAR UN COLLAGE DE PLAQUE

Plateforme de production en mer, Golfe du Mexique

Octobre 2010

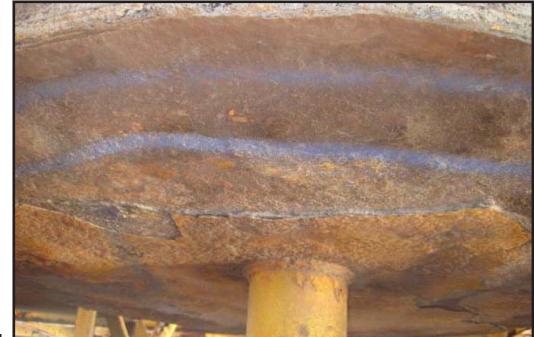
L'exposition aux éléments et les procédures de traitement du pétrole et du gaz avaient entraîné une corrosion sévère sur l'extérieur du fond de ce puisard. Les dommages avaient créé un amincissement des parois ainsi que des perforations.

1. Fond de puisard corrodé.
2. Le fond de puisard après le sablage.
3. Nouveau fond fixé en place.
4. Application terminée.
