## BELZONA REND ETANCHE DES LANTERNEAUX

Usine, Slovaquie

Lanterneaux de la toiture d'un hangar de production.

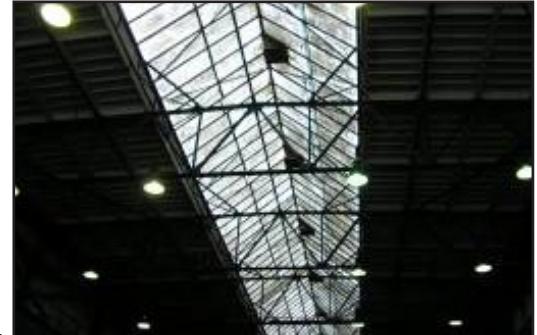
1. Lanterneaux du hangar de production.
2. Corrosion de la structure en acier.
3. Application en cours.
4. Les lanterneaux comme neufs.

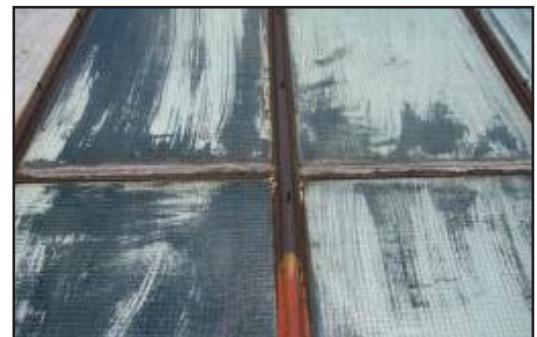
2.

La corrosion de la structure en acier et la dégradation des joints d'étanchéité en caoutchouc au niveau des lanterneaux, causées par les intempéries, permettaient la pénétration de l'eau de pluie directement dans le hangar industriel, créant des problèmes au niveau de la sécurité et des dommages aux machines entreposées dans ce hangar.

L'application a été réalisée selon la Procédure Belzona RPA-3. Un système Belzona 3111 (Flexible Membrane) totalement renforcé fut appliqué afin de recouvrir les cadres de verrières et de rendre étanche le verre.
