Cas Pratique en Action

BELZONA PROTEGE L'INTERIEUR D'UN SEPARATEUR

Raffinerie de pétrole, Australie

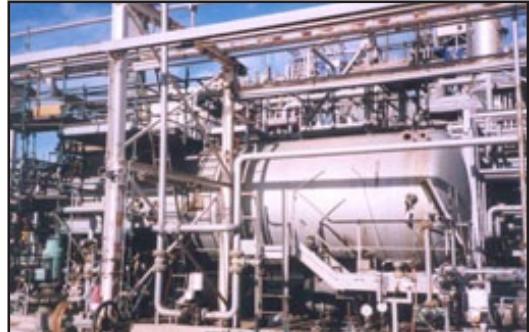
1.

- Vue générale du séparateur.
- Revêtement précédent, ayant échoué.
- Application en cours.
- L'une des trois parois de l'unité revêtue. La zone environnante a également été revêtue.

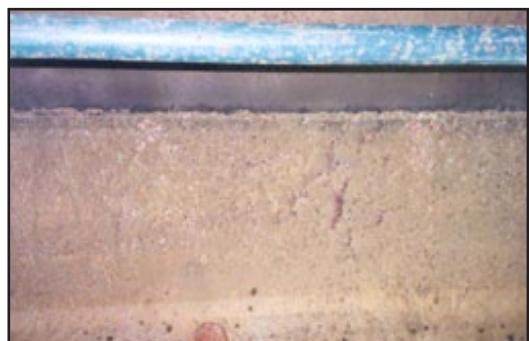
2.

Le revêtement précédent, un époxy en résine vinylester, avait échoué à cause des températures de fonctionnement. Belzona 1391 fut sélectionné, ayant fait ses preuves dans des environnements similaires.
