Cas Pratique en Action

BELZONA REPARÉ ET PROTEGE UN SEPARATEUR D'EAU ET DE PETROLE

Les surfaces internes d'une unité de séparation d'eau et de pétrole, sur une plateforme de production en mer.

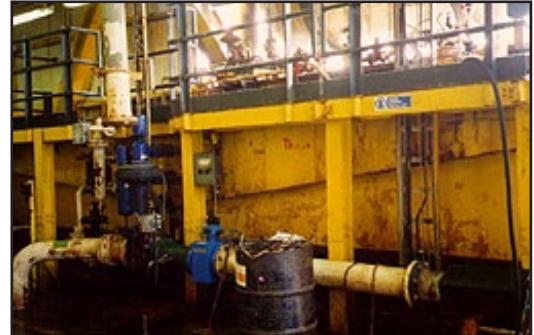
1. Vue générale de l'unité.
2. Collage de plaques de renfort sur les zones trouées.
3. Belzona 1391 offre une protection totale aux surfaces internes du séparateur.

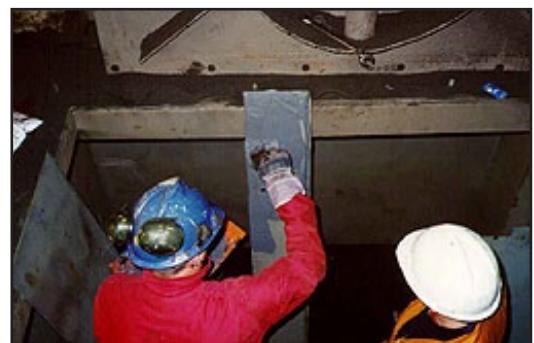
2.

Défaillance du système en écailles de verre d'origine, à cause de sévères problèmes d'érosion-corrosion, engendrant l'apparition des trous dans l'unité.

L'application a été réalisée selon les Procédures Belzona TCC-1, TCC-2 et TCC-5. Des plaques de renfort furent collées sur les zones souffrant de trous et de piqûres sévères. Belzona 1391 fut ensuite appliqué sur la zone entière afin de protéger celle-ci contre l'érosion-corrosion.
