# Cas Pratique en Action

## BELZONA RETIENT DE L'ACIDE SULFURIQUE

Usine d'éthanol, Iowa, Etats-Unis

Zone de rétention d'acide sulfurique.

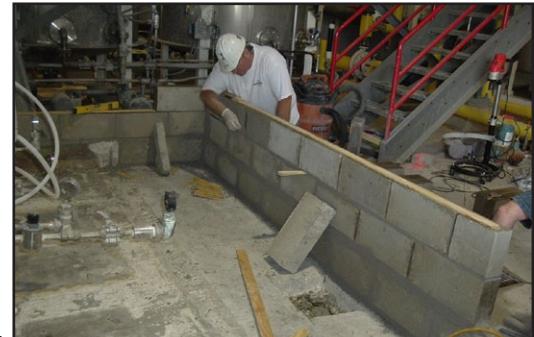
1. Blocs en béton appliqués à l'aide de Belzona 4131.
2. Sol construit en pente.
3. Les pompes de retour en service.
4. Application terminée.

L'application a été réalisée selon une version modifiée des Procédures Belzona TCC-9 et TCC-15. Des blocs en béton furent mis en place en utilisant Belzona 4131, utilisé comme mortier. Le sol fut ensuite reprofilé et construit en pente de manière à ce que les déversements puissent couler vers le trou d'évacuation. Le sol et les murs furent entièrement revêtus de Belzona 4311.
