Cas Pratique en Action

BELZONA 3211 RESISTE UNE DEUXIEME FOIS A UN ENVIRONNEMENT DIFFICILE

Centrale électrique, Texas, Etats-Unis

Revêtement sur un réservoir de stockage caustique revêtu d'isolant.

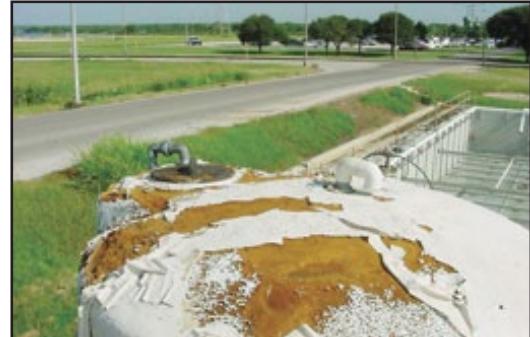
1. Vue du réservoir d'acide.
2. Préparation de la surface.
3. Belzona 3211 appliquée.
