# Cas Pratique en Action

## TOUR DE REFROIDISSEMENT REVETUE DE BELZONA 5811 PAR PULVERISATION

Usine de construction automobile, Sud de l'Ontario, Etats-Unis

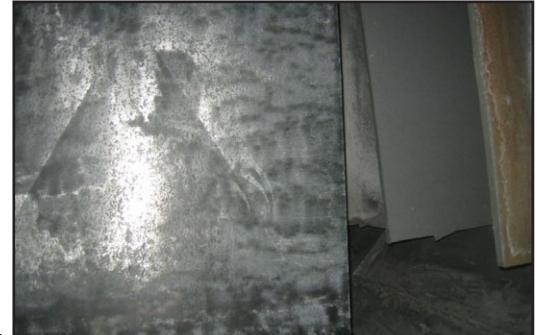
Le revêtement appliqué précédemment se décollait avant que la tour soit remise en service.

1. Le revêtement précédent, facilement retiré par sablage.
2. La pompe d'application, prête à l'emploi.
3. Le matériau a été rapidement appliqué par pulvérisation sur 214 m<sup>2</sup>.
4. Les mécanismes de fermeture des portes furent également recouverts.
