Cas Pratique en Action

BELZONA PROTEGE UNE COLONNE D'EXTRACTION D'AMINE

Société pétrochimique, Egypte

Tour d'extraction d'amine (diglycolamine) fonctionnant à 115°C.

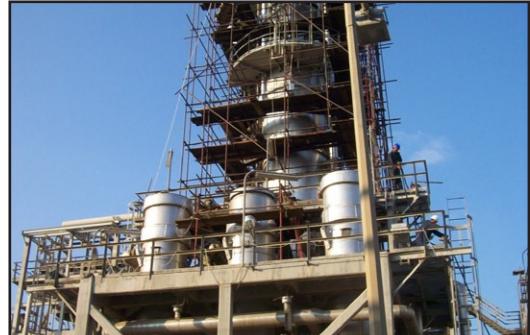
1. Vue de la colonne.
2. Préparation de la surface par sablage.
3. Application du Belzona 1511.
4. Application terminée après l'inspection des trous d'aiguille.
