# Cas Pratique en Action

## REPARATIONS D'UN PARKING AVEC BELZONA

Municipalité locale, Blackpool, Grande-Bretagne

Plafonds et murs d'un parking municipal.

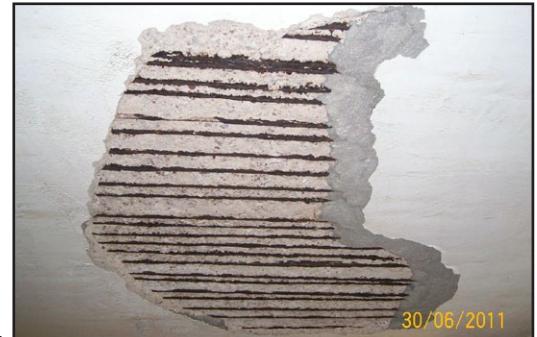
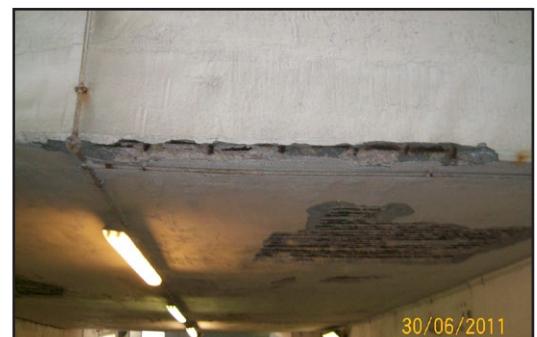
La carbonatation du béton renforcé a entraîné un éclatement important des plafonds et des murs, ce qui nécessitait une réparation d'urgence.

- 1&2. Eclatement important des plafonds.
- 3&4. Après : Belzona 4141 appliqué sur les surfaces en hauteur.

L'application a été réalisée selon la Procédure Belzona WPA-6.
