# Cas Pratique en Action

## BELZONA OFFRE UN SOUTIEN DURABLE A UNE CANALISATION

Canalisations d'un terminal pétrolier, desservant des produits et des services. Il s'agit de 5 canalisations individuelles, chacune d'un diamètre différent.

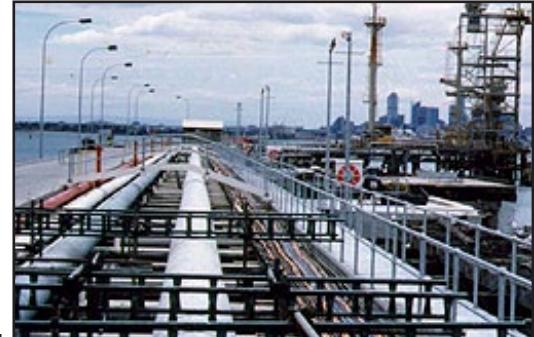
1. Vue du terminal.
2. Problème typique de corrosion sur les supports d'origine.
3. Collage en place d'une nouvelle tige de selle, avant de repeindre la canalisation.

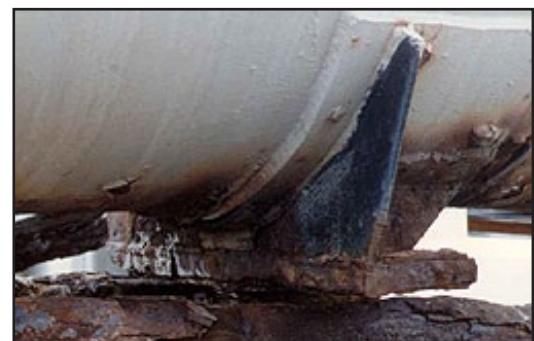
2.

Sévère corrosion au niveau des supports de canalisation d'origine, au niveau des points de support.
