# Cas Pratique en Action

## BELZONA PROTEGE DES SPHERES DE GAZ NATUREL LIQUEFIE

Raffinerie Chevron, Pembroke, Pays de Galles

Sphères de stockage de gaz naturel liquéfié sous pression.

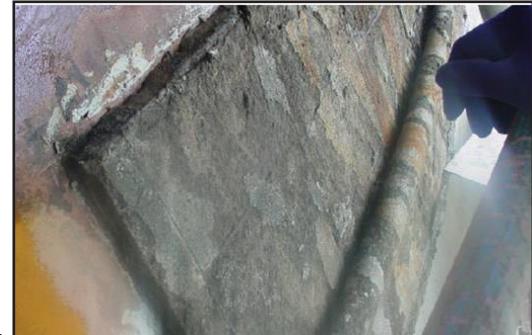
1. Mise en place d'un bloc d'isolation en mousse de verre.
2. Vue de la zone non protégée (inférieure).
3. La sphère située à l'extrême droite, revêtue en 1996, se trouvait toujours en excellente condition en 2007.
4. En 2007, 5 sphères avaient été revêtues de Belzona 3211.
