Cas Pratique en Action

BELZONA PROTEGE UN NOUVEL ABSORBEUR

Compagnie pétrolière, Sierra Chata, Argentine

Nouvel absorbeur destiné à une usine d'amine.

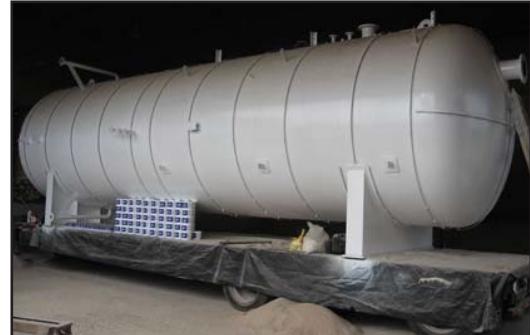
1.

Description des photographies

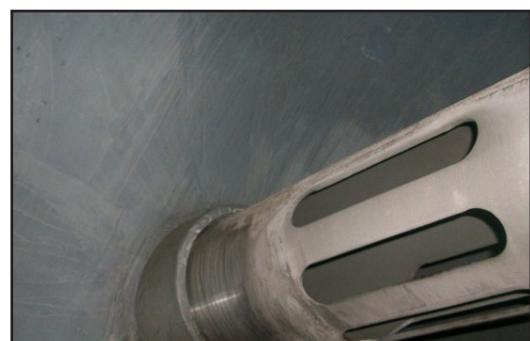
4.

Une inspection, réalisée en septembre 2010 au cours d'une période d'arrêt, révéla que l'application se trouvait toujours en parfaite condition. L'utilisation de Belzona maintiendra cet absorbeur en service pendant de nombreuses années.
