PROTECTION D'UNE CONDUITE CONTRE L'USURE DES BATTITURES**Localisation du client**

Aciérie, Sud de la France

Conduite d'eau brute chargée en battitures de longueur de 500m ; et de diamètre de 1,5m.

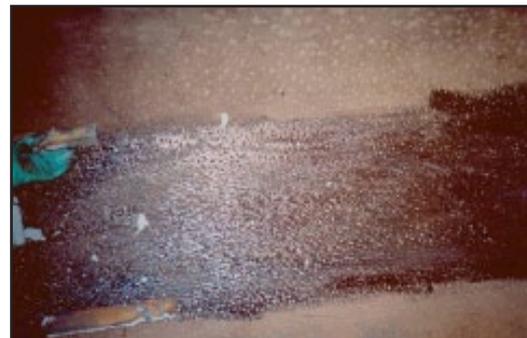
1. Application du Belzona 4911 (Magma TX Conditioner) après le sablage.
2. Début d'application du Belzona 4111 (Magma-Quartz) après la pose des profils servant d'appui pour égaliser et pour contrôler l'épaisseur du produit et pour délimiter les rives de l'application.
3. Application en cours.
4. Confection d'escaliers avec Belzona 4111 (Magma-Quartz) sur une zone en pente de la canalisation, pour faciliter les inspections.
