## RENOVATION DE LARGES POMPES A DIFFUSION AVEC BELZONA

Centrale nucléaire, Irlande du Nord

Deux pompes de circulation d'eau de refroidissement, de 48 pouces (1,2m).

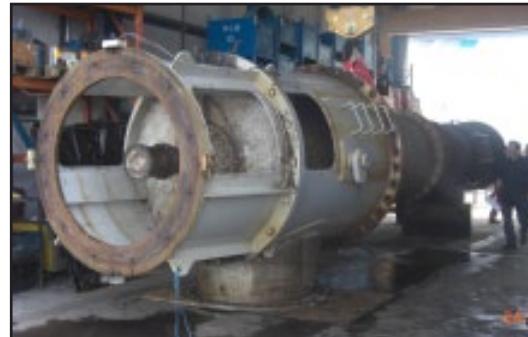
1. L'une des pompes à diffusion après le démontage.
2. L'étendue des dommages clairement évidente sur les vannes de diffusion.
3. Vannes de diffusion revêtues.
4. Revêtement de l'intérieur de la pompe et de la cloche d'aspiration avec Belzona 1341, et avec Belzona 5811 à l'extérieur.

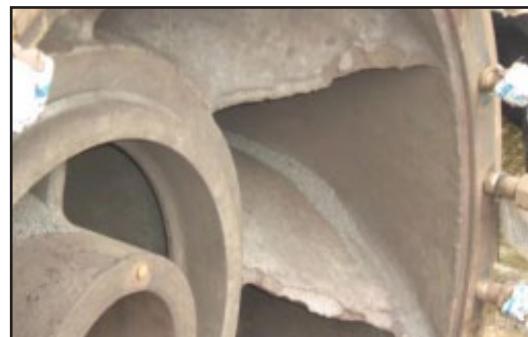
2.

Ces pompes, chacune pesant plus de 11 tonnes sans compter le moteur, ne satisfaisaient pas les demandes des clients, à cause d'un débit insuffisant.
