Cas Pratique en Action

BELZONA RESOUT UN PROBLEME DE CANALISATION A CENDRES DANS UNE CENTRALE THERMIQUE A CHARBON

Centrale thermique à charbon, Macédoine

Canalisation double à cendres.

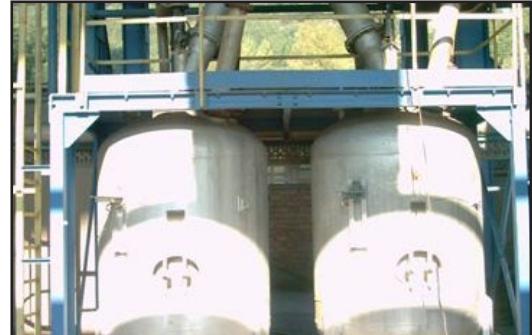
1. Situation de l'application.
2. Réparation traditionnelle qui a été percée.
3. Réparation Belzona.

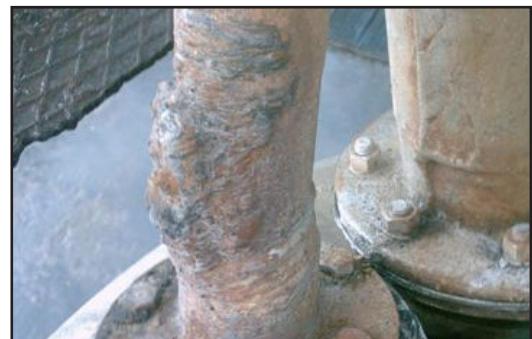
2.

Canalisation percée par de la cendre de charbon contenant un pourcentage important de quartz.

Ces canalisations étaient régulièrement percées et traditionnellement soudées. La soudure de ces canalisations est habituellement très difficile et très peu de temps après, le problème réapparaît. Après l'application de la solution Belzona sur 30-40 mm au moyen de plaques d'acier, le problème s'est arrêté. Nombre de réparations similaires ont été réalisées jusqu'en janvier 2006, et aucune d'entre elles n'a été percée.
