BELZONA REPARÉ UNE BANDE TRANSPORTEUSE DANS UNE CENTRALE A CHARBON

Centrale électrique, Missouri, Etats-Unis

L'une de plusieurs bandes transporteuses de large taille, servant au transport du charbon du dépôt jusqu'à la centrale.

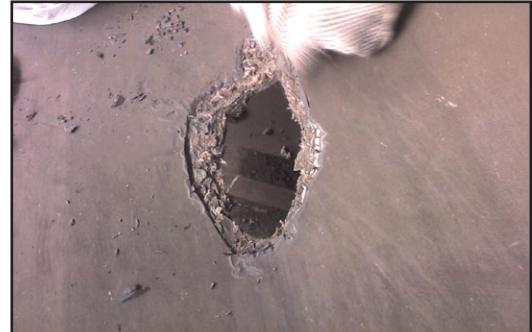
La bande transporteuse comportait un large trou, ce qui l'avait rendue inutilisable et nécessitait une réparation.

1. Préparation du trou existant.
2. La préparation de l'application est terminée.
3. Application terminée.
4. Application terminée.

Cette bande transporteuse a été réparée selon la Procédure Belzona SHM-1.
