Cas Pratique en Action

REPARATION SUR SITE DE L'ARBRE D'UN VENTILATEUR A TIRAGE INDUIT AVEC BELZONA

Centrale électrique, Bulgarie

Mai 2006

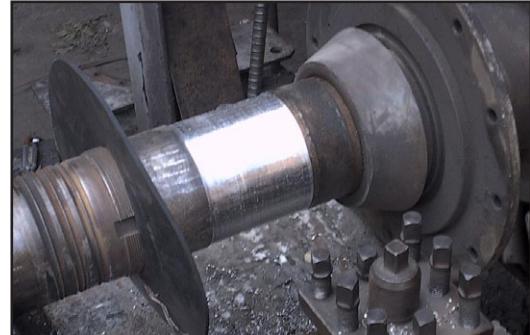
1.

Dommage de l'arbre au niveau du roulement causé par le grippage du palier.

Description des photographies
