## BELZONA 1813 PROTEGE DES CLASSIFICATEURS DE CHARBON CONTRE L'ABRASION

Centrale électrique à charbon. Le classificateur de charbon se situe derrière les broyeurs de charbon. Le charbon broyé est ensuite injecté dans la chaudière, en passant par le classificateur de charbon.

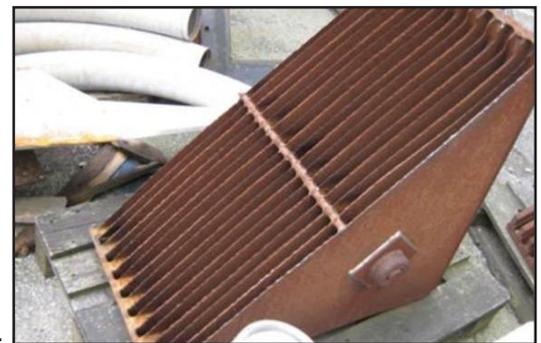
2.

Abrasion et usure sévères.

### Description des photographies
