Cas Pratique en Action

BELZONA PROTEGE DE NOUVEAUX RESERVOIRS CHIMIQUES

Localisation du client
Usine chimique, Italie

Date d'application
Septembre 2001

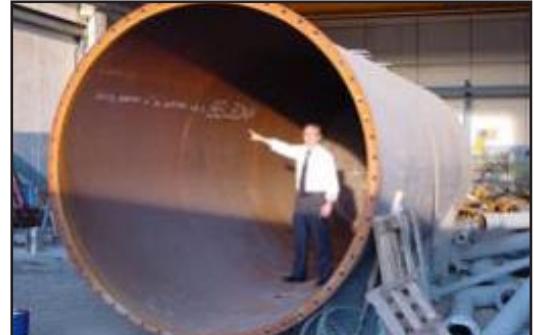
Situation de l'application
Réservoir contenant un mélange de toluène, benzène et autres fluides aromatiques, dans de l'eau à température ambiante.

1. Le réservoir avant préparation.
2. Application de Belzona 4311.
3. L'application terminée est une véritable œuvre d'art!
