Cas Pratique en Action

BELZONA 1521 PROTEGE UN SEPARATEUR DE PETROLE / GAZ / EAU

Producteur de Pétrole et de gaz en Mer du Nord

Avril 2004

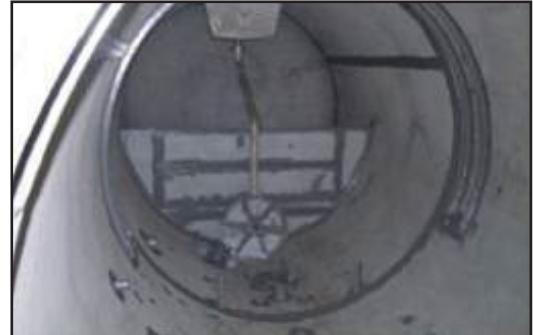
1. Prétouche sur les soudures, piquages et supports.
2. La moitié supérieure de la cuve est maintenant terminée.
3. Zone de barrage et supports recouverts.

Après grenailage, une prétouche avec Belzona 1391 sur tous les piquages, soudures et supports fut effectuée. Après un nouveau sablage, Belzona 1521 fut appliqué par pulvérisation airless à tresse chauffante.
