Cas Pratique en Action

BELZONA PROTEGE DES COUDES DE TUYAUX CONTRE L'ABRASION

Exploitant minier d'or et de cuivre, Bulgarie

Coudes de tuyaux (150 mm et 100 mm) à différentes courbes (11,45 et 60 degrés).

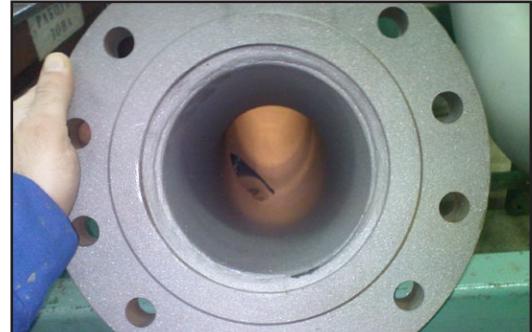
1.

Sévères dommages d'abrasion sur les surfaces internes des coudes de tuyaux.

Description des photographies

L'application a été réalisée selon la Procédure Belzona SHM-8. Belzona 1811 et 1812 furent appliqués afin de protéger les coudes contre toute attaque abrasive future. L'application consistait soit en un revêtement interne (pour un diamètre de 150 mm) avec Belzona 1812, soit en un collage externe de plaques de renfort métalliques (pour un diamètre de 100 mm) avec Belzona 1811.
