Cas Pratique en Action

RETOUR EN SERVICE D'UNE CHARGEUSE A PELLE AVEC UNE PORTEE DE ROULEMENT ENDOMMAGEE UN JOUR APRES

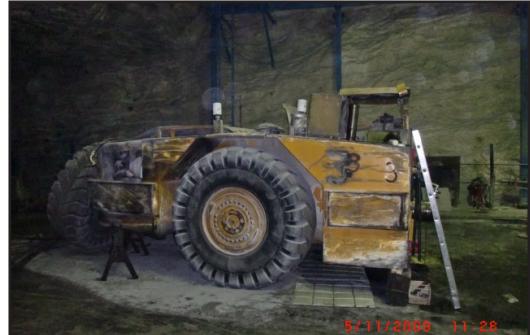
Les conditions corrosives et abrasives sévères de fonctionnement ont provoqué des pertes de métal sur la portée de roulement du joint articulé, réduisant ainsi la durée de vie de celle-ci.

1. Chargeuse à pelle avant l'application.
2. Injection du matériau Belzona.
3. Application terminée.
4. Après le râssemblement du roulement.
