## UNE MINE CONTINUE DE PRODUIRE GRACE A LA REPARATION BELZONA D'UNE BANDE

Mine, Centre du Missouri

Bande transporteuse d'agrégats.

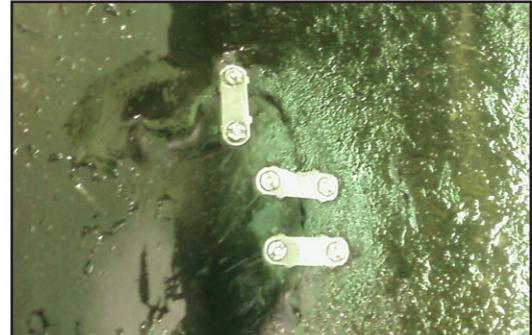
Une grosse pierre s'est insérée entre le rouleau d'entraînement et la bande, endommageant ainsi celle-ci. Réduire les temps d'arrêt était vital !

1. Tentatives afin d'éviter que la bande se déchire.
2. Bande nettoyée et découpée.
3. Moule positionné à l'aide de poids afin d'obtenir une surface lisse et régulière de la bande.
4. Réparation terminée.
