Cas Pratique en Action

DOUBLURES EN CAOUTCHOUC D'UNE POMPE REPARÉES AVEC BELZONA

Mine, Namibie

Doublures en caoutchouc d'une pompe à boue.

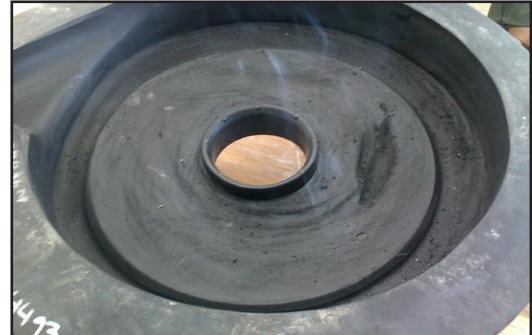
La boue avait détruit les doublures en caoutchouc en 3 semaines.

1. Doublure en caoutchouc endommagée.
2. Doublure en caoutchouc en cours de revêtement avec Belzona 2111.
3. Doublure en caoutchouc après l'application de Belzona 2111.

L'application a été réalisée selon la Procédure Belzona SHM-9. Une brosse de dégrossissage Belzona fut utilisée pour préparer la surface avant le conditionnement et la reconstruction à l'aide de Belzona 2111.
