BELZONA RENFORCE DES PORTEES DE ROULEMENT D'UN EXCAVATEUR

Localisation du client
Carrière / Pologne

Date d'application
Décembre 2003

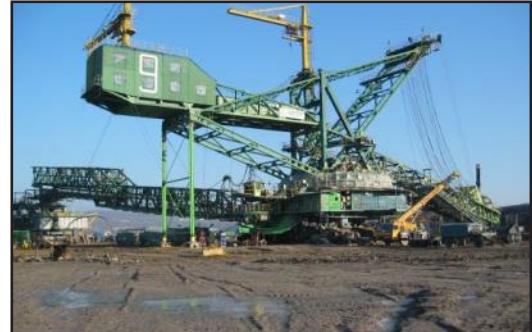
1. Pelleteuse traitée
2. Collage des plaques avec Belzona 1111
3. Préparation avant l'injection
4. Injection du Belzona 5811
