BELZONA RENOVE UN ECHANGEUR TERMIQUE SUR UN BATEAU DE CROISIERE

Bateau de croisière de luxe, Royaume-Uni.

Echangeur thermique d'une unité de climatisation.

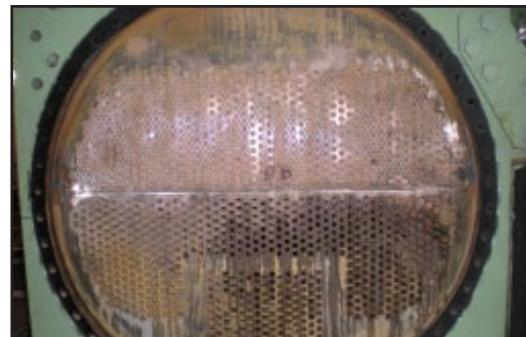
La plaque tubulaire de l'échangeur thermique souffrait de corrosion, ainsi que de légères piqûres au niveau de la surface de contact de la tige de division.

1. Le bateau de croisière.
2. Plaque tubulaire endommagée.
3. Application de Belzona 1321.
4. Application terminée.

L'application a été réalisée selon les Procédures Belzona HEX-1 et HEX-3. Les piqûres de corrosion furent reconstruites avec Belzona 1121, avant d'appliquer Belzona 1321 afin d'offrir une protection générale contre la corrosion et l'érosion.
