# Cas Pratique en Action

## BELZONA REMET À NEUF UNE POMPE DOUBLÉE DE CAOUTCHOUC

Usine de canne à sucre, Texas, Etats-Unis

Pompe de pâte à cendres

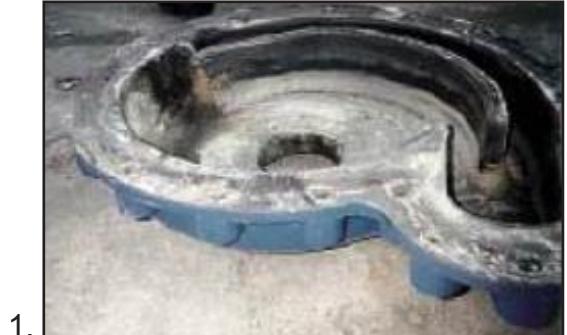
Le corps et le rouet d'une pompe souffraient d'érosion-corrosion due à la nature abrasive de la pâte à cendres.

1. Vue du corps de pompe sans revêtement.
2. Application du revêtement sur le rouet.
3. Corps de pompe complètement revêtu avec un produit Belzona de la Série 2000.
