DÉFENSES ENDOMMAGÉES RECONSTRUITES AVEC UN ÉLASTOMÈRE BELZONA

Terminal pétrolier offshore, Indonésie.

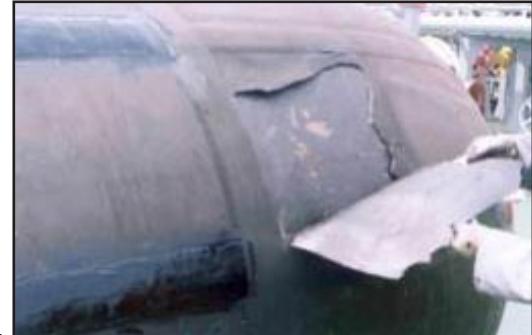
1. Retrait du caoutchouc endommagé.
2. Application du conditionneur Belzona.
3. Application terminée.

L'application a été réalisée selon la Procédure Belzona SOS-12.
