# Cas Pratique en Action

## BELZONA RESTAURE DES VIS D'ARCHIMEDE

Station de traitement des eaux usées dans une usine chimique, Floride, Etats-Unis.

Vis d'Archimède.

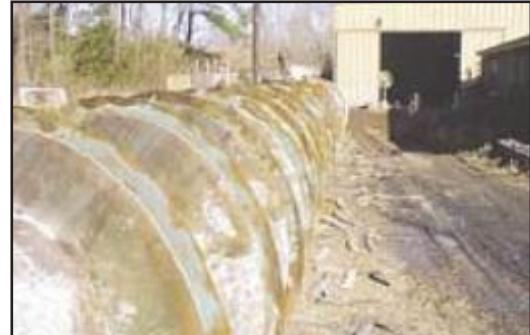
Usure des spires de la vis d'Archimède pour cause d'érosion-corrosion. Le diamètre de l'angle était tellement réduit que l'équipement ne pouvait plus soulever l'eau.

1. La vis d'Archimède endommagée.
2. Vue rapprochée des extensions, soudées et revêtues avec Belzona 1321.
3. Les bords de la vis furent revêtus avec Belzona.
4. L'application terminée, après application d'un revêtement esthétique.
