Cas Pratique en Action

BELZONA SECURISE UNE STATION D'EPURATION

Station municipale de traitement des eaux, Nord de la Floride, Etats-Unis.

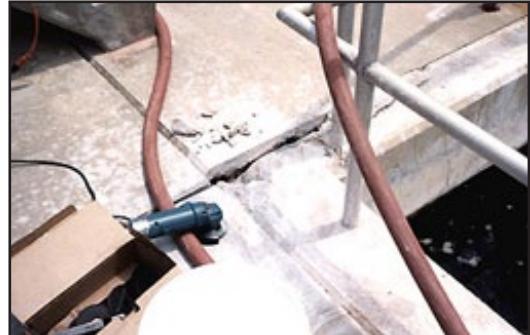
Béton éclaté au niveau des piliers d'une main courante d'un clarificateur dans une station de traitement des eaux.

Le béton endommagé au niveau des piliers d'une main courante faisait l'objet d'un danger de sécurité.

1. Béton sévèrement éclaté adjacent aux piliers de la main courante. Préparation de la surface en cours.
2. Réparation à la base des piliers de la main courante.
3. Vue générale de la zone d'application.

Belzona 4131 (Magma-Screed)

L'application a été réalisée selon la Procédure Belzona TCC-9.
