RESTAURATION D'UN REVETEMENT EN CAOUTCHOUC ENDOMMAGE

Station de traitement des eaux, Egypte.

Module de filtration d'eau

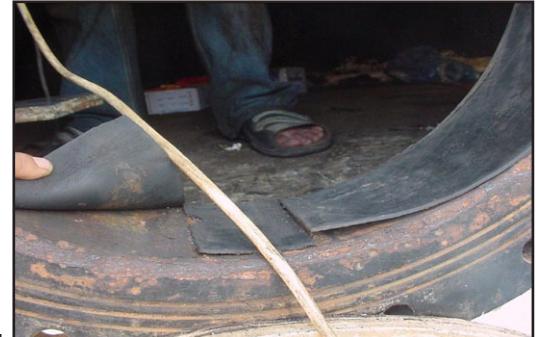
Le revêtement, qui se décollait sur les bords des soudures a entraîné une corrosion sous celui-ci, à cause de la pénétration d'eau de mer sous les couches du caoutchouc.

1. Revêtement se détachant.
2. Préparation de la surface en caoutchouc au niveau des zones de soudure.
3. Problème résolu.
4. Coutures scellées.
