Cas Pratique en Action

BELZONA S'ATTAQUE AUX BASSINS EN BETON D'UNE TOUR DE REFROIDISSEMENT

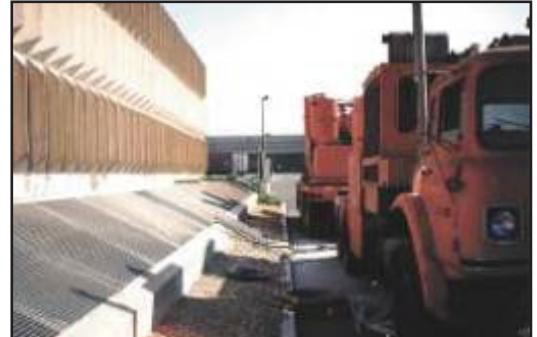
1.

- Vue de l'extérieur de la tour; la vidange et le nettoyage ont commencé.
- Commencement du revêtement de l'intérieur d'un bassin.
- Application terminée; le béton est rendu étanche et protégé.
