# Cas Pratique en Action

## BELZONA PERMET A UN TRIBUNAL DE RESTER EN SESSION

Tribunal judiciaire, Minneapolis, Minnesota, Etats-Unis

L'appareil de traitement d'air principal d'un système de refroidissement.

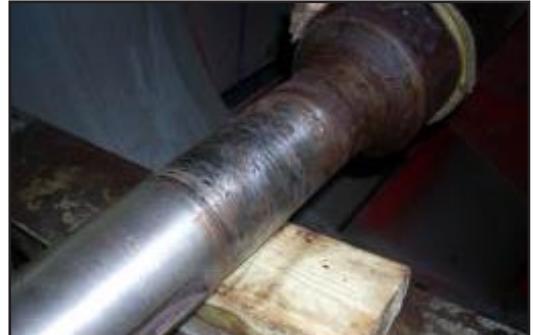
Le palier avait défailli, écorchant l'arbre de 55cm de diamètre. Le temps chaud rendait nécessaire le bon fonctionnement de la climatisation.

1. L'arbre écorché.
2. Préparation de la surface.
3. Application de Belzona et sécurisation du moule après traitement par le biais d'un Agent Démouλant Belzona.
4. Arbre terminé; le palier a également été réinstallé.
