Cas Pratique en Action

RECONSTRUCTION ET PROTECTION D'UNE TURBINE FRANCIS AVEC BELZONA

Centrale hydroélectrique, République Tchèque

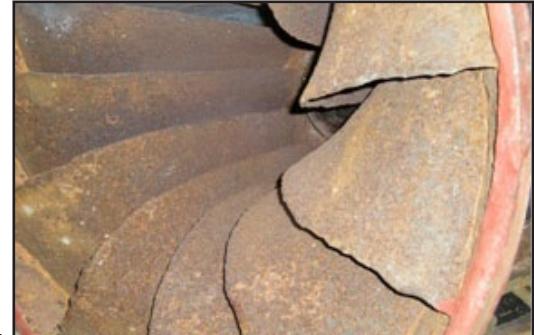
La turbine ne fonctionnait pas efficacement à cause des dommages importants d'érosion et de corrosion.

1. Situation de l'application.
2. Après le sablage.
3. Après la reconstruction avec Belzona 1111.
4. Après le revêtement de Belzona 1341.
