## BELZONA ALLONGE LA DUREE DE VIE DE TOURS DE REFROIDISSEMENT

Banque, Birmingham, Alabama, Etats-Unis

Novembre 2007

Puits froids de 3 tours de refroidissement Marley.

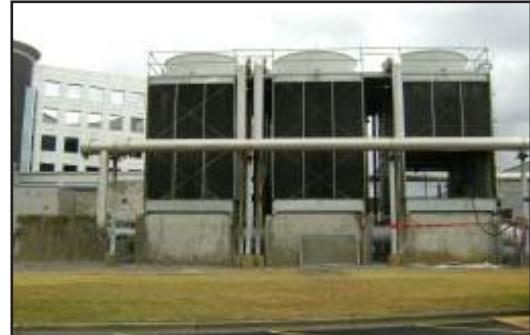
1. Tours de refroidissement Marley de la banque.
2. Application sur les coutures de Belzona 3121, avec Bande de Renforcement.
3. Application terminée.
4. Application terminée.

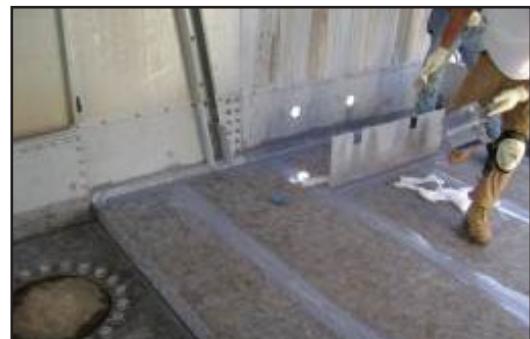
2.

Les produits chimiques utilisés dans le processus de traitement de l'eau avaient rongé la couche de galvanisation des plaques métalliques des tours de refroidissement. Les joints des plaques métalliques devaient être rendues étanches et ces dernières nécessitaient un revêtement afin d'éviter l'apparition de corrosion.

L'application a été réalisée selon les procédures Belzona TCC-5 et RPA-1. Les surfaces furent sablées. Le périmètre des plaques métalliques et des joints furent rendus étanches à l'aide de Belzona 3121. Belzona 5811 a été appliquée sur la totalité de la surface interne des plaques métalliques.
