LA RENOVATION BELZONA D'UN MOYEU DE VENTILATEUR PERMET D'EPARGNER TEMPS ET ARGENT

Centrale électrique, Turquie

Moyeu d'un ventilateur d'un diamètre de 1.8m et d'une épaisseur de 0.53m.

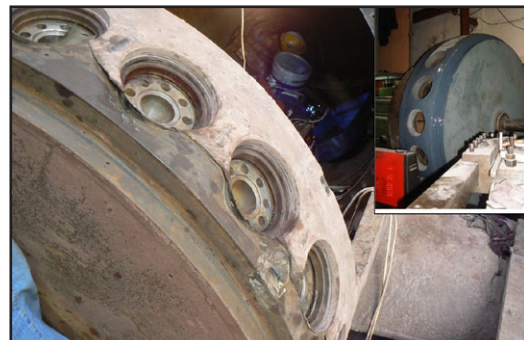
De l'érosion - corrosion est apparû suite à la défaillance du revêtement précédemment en place. Ceci aurait pu entraîner de sérieux dommages au ventilateur si le problème n'était pas traité.

1. Moyeu très corrodé, surtout sur la face inférieure des pales du ventilateur.
2. Maille métallique et moule découpés par CNC afin d'obtenir des profils corrects.
3. Application de Belzona 1111 sur le moyeu avec les gabarits en place afin de mouler les emplacements des pales.
4. Application terminée. Revêtement de reconstruction et de protection appliqué. Chaque emplacement est vérifié en installant les pales.
