# Cas Pratique en Action

## ETANCHEITE D'UNE FUITE EN CHARGE A L'AIDE DE BELZONA

**Situation de l'application**  
Fuite sur une canalisation d'eau de refroidissement

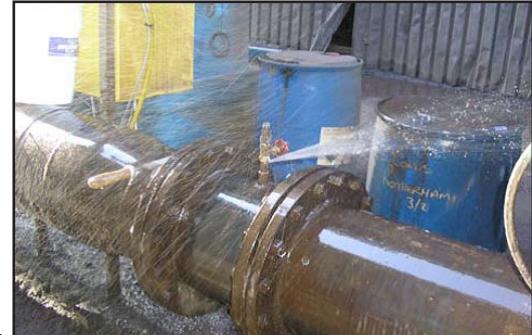
1. Sévère fuite.
2. Fuite bouchée à l'aide de Belzona 1291.
3. Application de Belzona 1831 soigneusement effectuée.
4. Application terminée.
