# Cas Pratique en Action

## BELZONA PROTEGE DE LA TUYAUTERIE A HAUTE TEMPERATURE

**Localisation du client**  
Raffinerie, Allemagne

**Situation de l'application**  
Tuyauterie dans une raffinerie opérant à des températures de service élevées (environ 110°C).

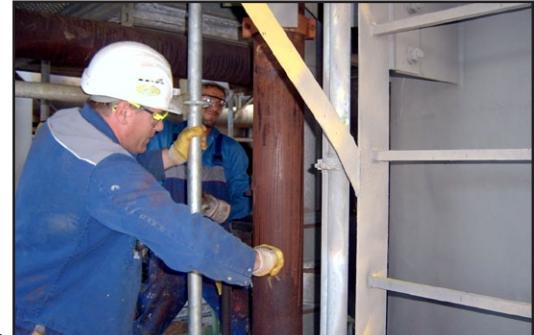
**Problème**  
Le système de peinture d'origine a failli, entraînant une corrosion de la tuyauterie. La nouvelle protection nécessaire devait être appliquée pendant le service.

1. Préparation de surface en cours
2. Lecture de la température de la canalisation
3. Application du revêtement
4. Application terminée

**Méthode d'application**  
L'application a été effectuée selon la Procédure Belzona TCC-5. Puisque la canalisation était en service et opérait à des températures élevées, seule une préparation de surface minimale a été réalisée afin de retirer tout revêtement existant. Une fois obtenu un substrat sain, le produit a été appliqué sur la canalisation à l'aide d'une brosse.
