# Cas Pratique en Action

## BELZONA A LA RESCOUSSE D'UN NAVIRE

Chemise d'arbre

Suite à des erreurs dans la construction de la coque du navire, l'une de 3 chemises de paliers d'arbres devait être remise en place.

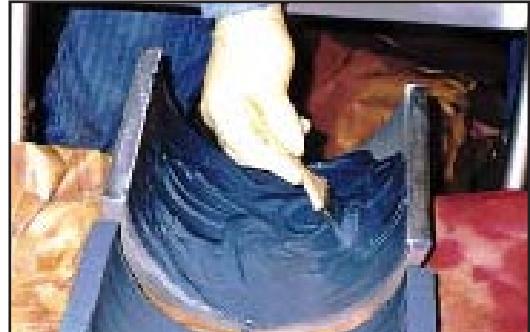
1. Chemise humidifiée avec une couche de Belzona.
2. Application de la même couche sur l'arbre.
3. Une fois appliquée, le produit Belzona est maintenu en place avec des vis de serrage.
4. La chemise est maintenant collée à l'arbre. Un usinage jusqu'aux dimensions adéquates est en cours.
