# Cas Pratique en Action

## BELZONA REPARÉ UN LOGEMENT DE PALIER

Logement de palier de tourillon sur four à ciment.

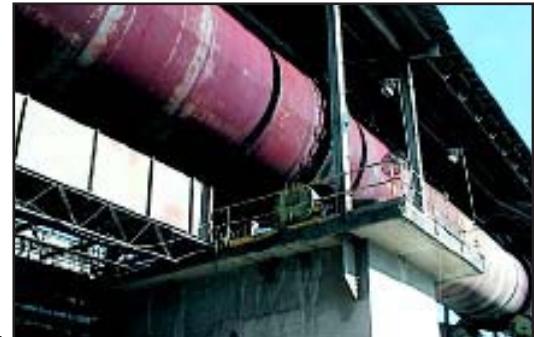
1.

- Four à ciment.
- Préparation de la surface du logement; on aperçoit au premier-plan la plaque cintrée qui servira de moule.
- La plaque cintrée mise en place avec Belzona 1111.
- Logement de palier rétabli.

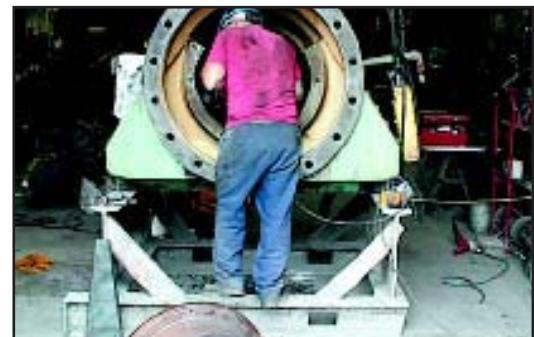
2.

Une défaillance du système de lubrification avait causé des dommages sévères au logement de palier.

L'application a été réalisée selon une version modifiée de la Procédure Belzona MPT-2.
