Cas Pratique en Action

BELZONA EVITE LA CORROSION GALVANIQUE ET PAR CREVASSES SUR UN GUIGNOL DE GOUVERNAIL DE DIRECTION

Corrosion sur le guignol de gouvernail d'un superpétrolier VLCC de 280 000 tonnes, exigeant la remise en place du palier.

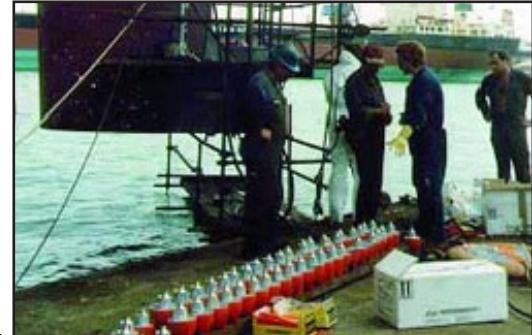
1. Les matériaux Belzona et l'équipe en attente de réaliser l'application.
2. Vue de l'intérieur du palier. Notez les flèches indiquant les ports d'injection.
3. Le palier après injection et avant nettoyage du joint d'étanchéité réalisé avec Belzona 1211.

Le palier fut aligné et fixé en place dans le logement au moyen de boulons d'alignement. Les parties supérieures et inférieures du logement furent rendues étanches avec Belzona 1211, puis Belzona 1321 fut injecté par-dessous.
