BELZONA REPARÉ UN RÉSERVOIR IN-SITU

Réservoir à eau d'une cabine de peinture.

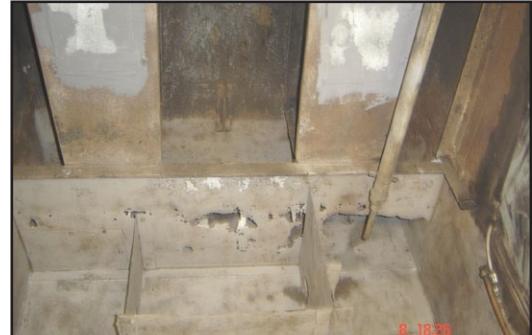
1.

Ce réservoir souffrait de corrosion et de fuites. Le remplacer par un nouveau réservoir se serait avéré coûteux et aurait entraîné un temps d'arrêt de 7 à 10 jours ouvrables.

L'application a été réalisée selon les Procédures Belzona TCC-1 & -3. Des plaques de renfort furent collées au-dessus d'une structure en acier perforée, avant d'appliquer un revêtement résistant à la corrosion.

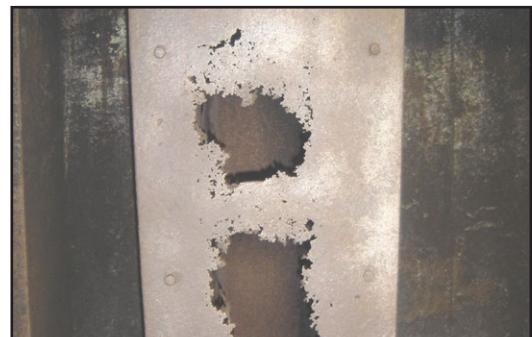
1. Réservoir nettoyé et grenaillé.
2. Colonne sous vide, avant collage de plaque.
3. Plaques collées en place et retouches correctives.
4. Application terminée après deux couches de Belzona 5811.
