# Cas Pratique en Action

## BELZONA ETANCHE LES VANNES A HUILE D'UN TRANSFORMATEUR

Société de distribution d'électricité, Victoria, Espagne

Vannes à huile qui alimentent un transformateur dans une sous-station.

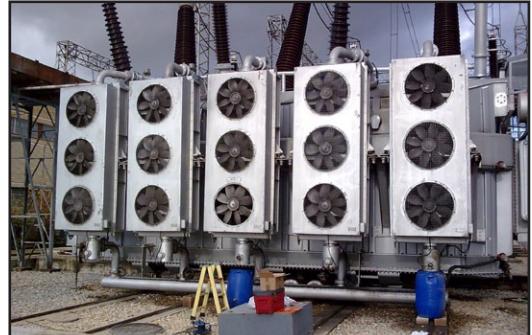
1. Vue générale de l'emplacement de l'unité.
2. Nettoyage de la zone d'application.
3. Résultat final après application de Belzona 1831.
