BELZONA EMPECHE LES FUITES SUR LE TOURILLON DE PALIER D'UN BROYEUR A BOULETS

Exploitation minière de cuivre, Bulgarie

Broyeur à boulets servant à broyer du minerai pour la production de cuivre.

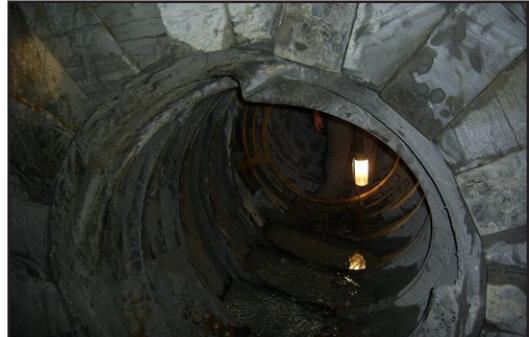
1. L'intérieur du broyeur à boulets.
2. Des ports d'injection furent créés sur le devant du manchon avec Belzona 1221, puis Belzona 1321 fut injecté afin d'étancher l'écart annulaire.
3. Injection de Belzona 1311 pour réaliser un calage irrégulier le long du manchon.
4. Les matériaux Belzona sont toujours en parfaite condition après 9 mois et plus de 5500 heures de service.
