Cas Pratique en Action

REPARATION ET PROTECTION BELZONA DES PALES D'UNE TURBINE FRANCIS

Centrale hydroélectrique, Espagne

Novembre 2011

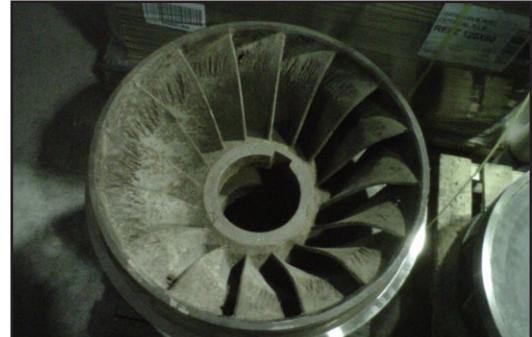
Les turbines souffraient de dommages dus à la corrosion et à l'érosion par cavitation dans les pales, entraînant alors l'apparition de perforations.

1. Turbine endommagée.
2. Vue de près du dommage.
3. Belzona 1111 utilisé en conjonction avec de la maille métallique.
4. Application terminée avec Belzona 1341.
