Cas Pratique en Action

BELZONA ETANCHE DES FUITES A DES POINTS DE SOUDURES D'UN RESERVOIR

Usine pétrochimique au Brésil

Réservoir de caprolactame fonctionnant à 90°C.

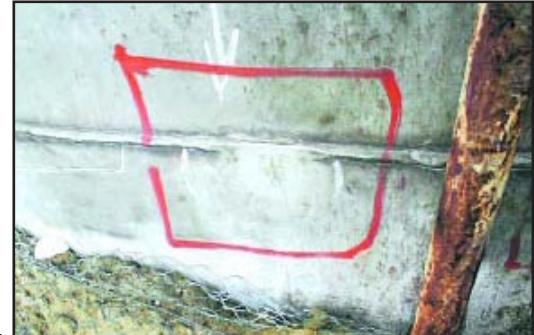
Fuites à différents points de soudure

1. Cordons de soudure avant l'application
2. L'un des patchs terminé
3. Un autre patch terminé avec deux autres zones suspectes entourées au-dessus

La société ne détient qu'un réservoir de ce type fonctionnant à 90°C. Belzona 1111 (Super Metal) fut appliqué dans un premier temps en tant que barrière sacrificielle pour permettre à Belzona 4341 (Magma CR4) de durcir. L'application fut réalisée en une journée, alors que la solution alternative nécessitait des temps d'arrêt allant de 7 à 8 jours.
